# Sodahuskommittén

Datum  
2016-11-23

## Löprännor: Utdrag från Sodahuskonferensen 1974 och Sodahuskonferensen 1975

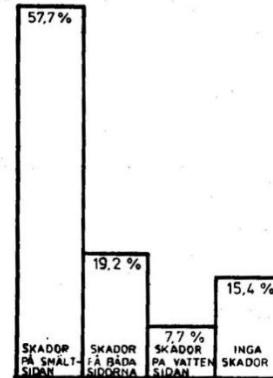
Bild 26

Förekomst av skador på rännans smält- resp. vattensida

Fördelningen av skadorna på smält- respektive vattensidan ses i bild 26. På ca 58 % av pannorna förekom skador enbart på rännornas smältsida, medan skador enbart på vattensidan konstaterades blott på ca 8 % av pannorna. Skador på båda sidor konstaterades i 19 % och inga skador före rännbytet i 15 % av pannorna.

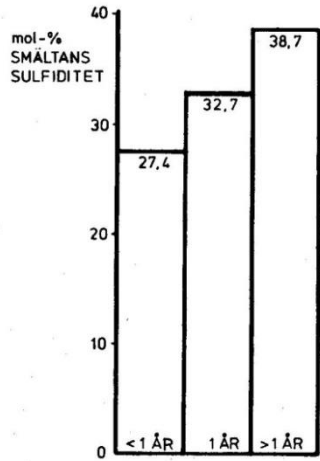
**Bild 27**

**Inverkan av smältans sulfiditet**

$$\frac{\text{Na}_2\text{S}}{\text{Na}_2\text{CO}_3 + \text{Na}_2\text{S}} \times 100 \text{ mol-\%}$$

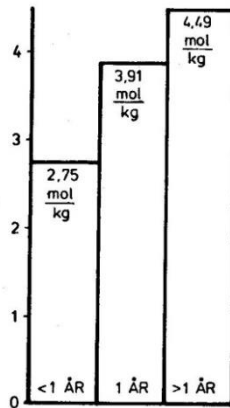
**Bild 28**

**Inverkan av sulfidkoncentrationen**

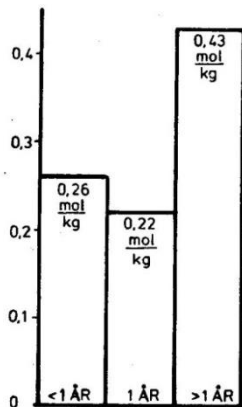
**Bild 29**

**Inverkan av sulfatkoncentrationen**

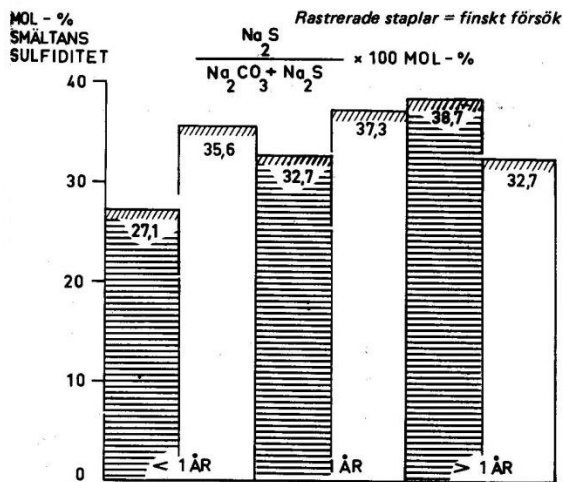
Bild 62. Inverkan av smältans sulfiditet

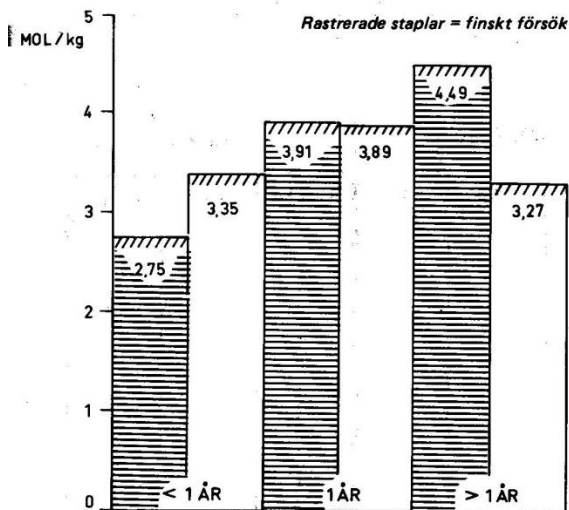
Bild 63. Inverkan av smältans sulfidkoncentration

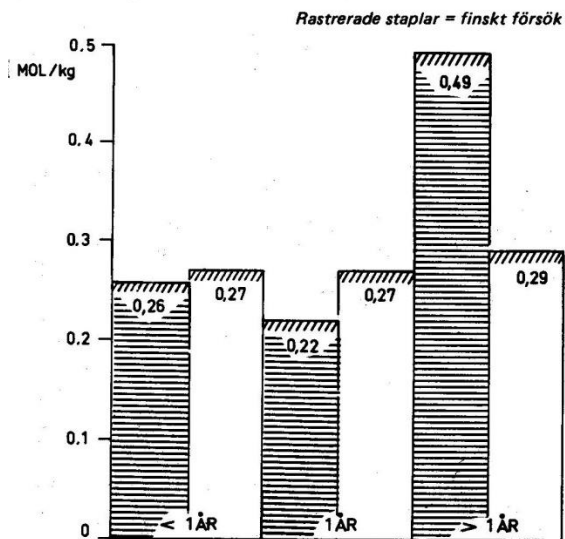
Bild 64. Inverkan av smältans sulfatkoncentration

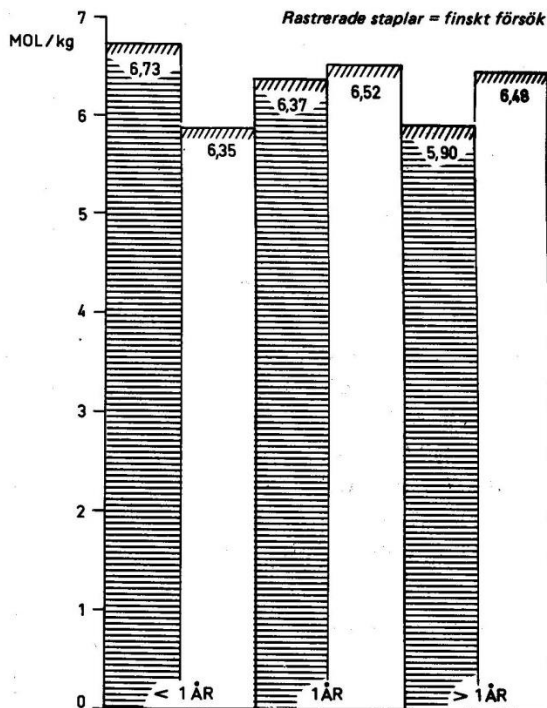
Bild 65. Inverkan av smältans karbonatkoncentration

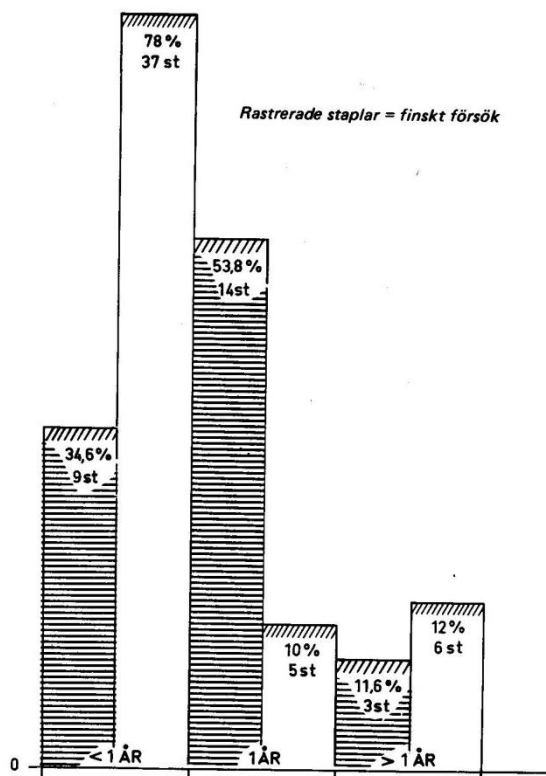
Bild 60. Fördelning av bytesintervaller

Fördelningen av löprännornas bytesintervaller framgår av bild 60. I 78 % av fallen måste man byta oftare än en gång om året, i vissa fall till och med en gång varannan månad. 10 % hade bytesintervaller på 1 år och för 12 % av rännorna var bytesintervallen längre än 1 år samt i något fall 2 år. I medeltal var bytesintervallen 8 månader.

bytet åtgår i medeltal fyra timmar. Av bild 60 framgår att löprännorna på finska aggregat har längre bytesintervaller än de svenska.

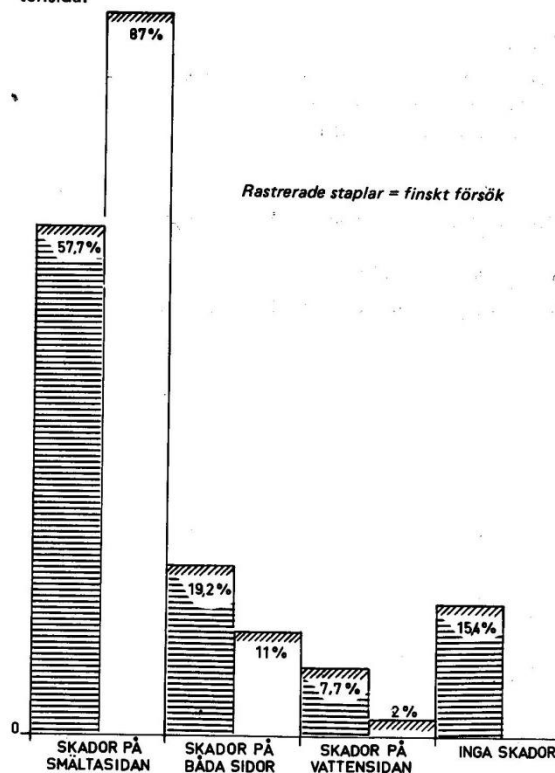
Bild 61. Förekomst av skador på rännans smält- respektive vattensida

Skadorna fördelas enligt bild 61. 87 % av undersökta rännor har skador på rännans smältasidor, 11 % har skador på både smälta- och vattensida och 2 % enbart på rännans vattensida.

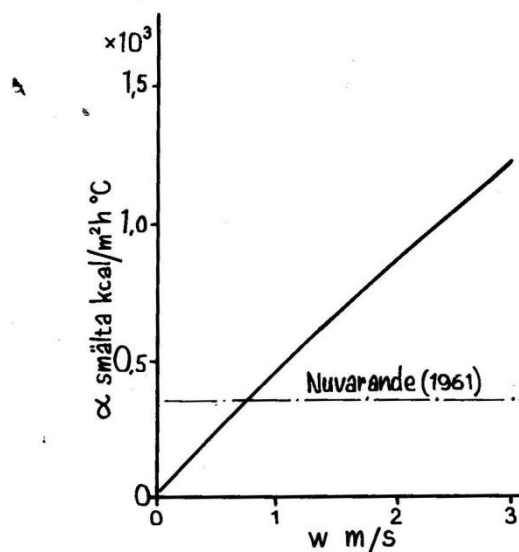
Bild A. Värmeövergångstal  $\alpha$  för sulfatsmälta som funktion av smältans hastighet.

Alfavärdet enligt formeln framgår av bild A, där även 1961 års konstruktionsvärde införts. Detta värde gällde kanske för de smältrännor, på vilka mätningarna gjordes, med relativt låg smältmängd och låg smältemperatur, men de gäller med stor sannolikhet inte vid nuvarande driftsförhållanden. Smälthastigheten kan mycket väl ha ökat från 1 till 2 å 3 m/s.

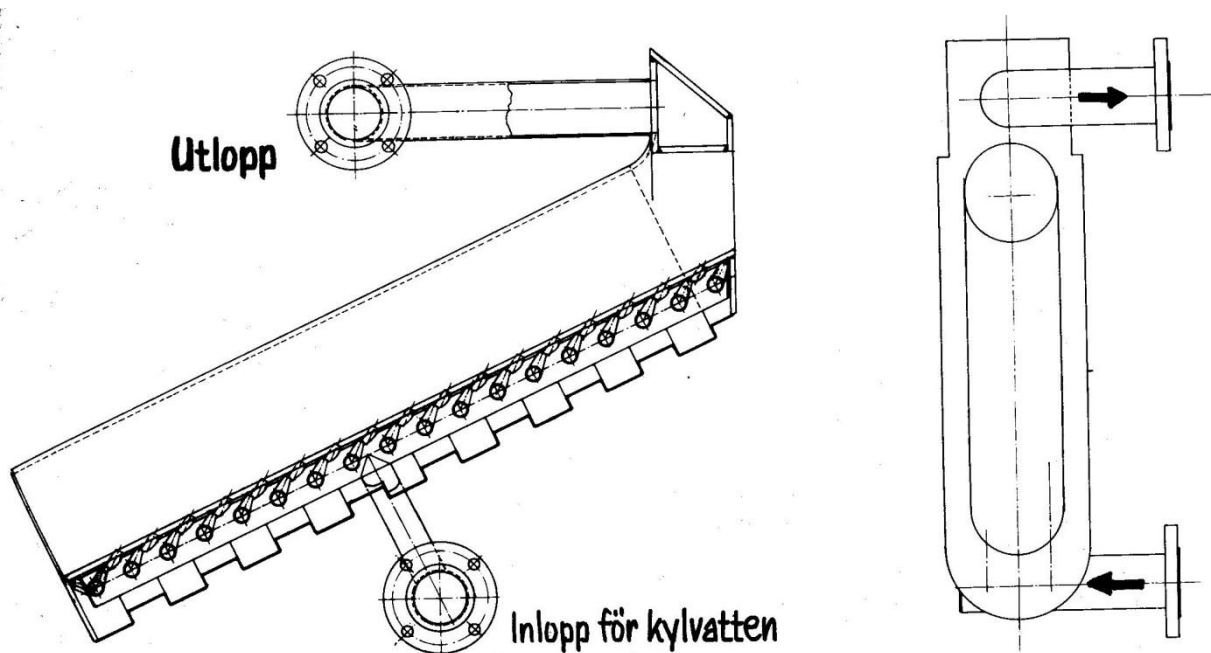
Bild B. Förbättrad konstruktion av löpärna

En åtgärd, som ligger närmast till hands för att förbättra förhållandena, är att förbättra värmeövergången på vattensidan, för att minska väggtemperaturen på smältrännan. Enklaste sättet är att höja vattenhastigheten. Nu ökar emellertid värmeövergången endast med potensen 0,7 å 0,8 på hastigheten, medan tryckförlusten ökar med potensen 1,75 å 2 på

hastigheten. Man skulle därför få ett avsevärt tryckfall i kylmanteln och även ett avsevärt övertryck i denna. Vid en eventuell läcka skulle vatten spruta ut i smältan (eventuellt in i ugnen) och det obehag, som reaktionen mellan smälta och vatten skulle vålla är inte oväsentligt. Den nuvarande konstruktionsprincipen är icke användbar eftersom vakuumerkan i utloppet är begränsad till ca 5 mvp.

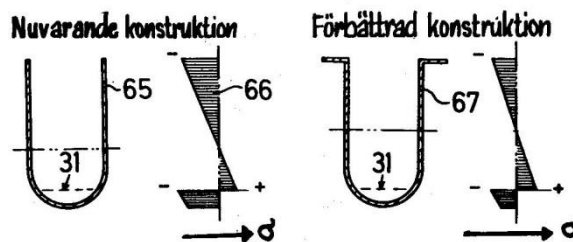
Bild C. Spänningsfördelning i smältränna

Löpärnan tenderar att kröka sig uppåt på grund av uppvärmningen av smältrännans nedre del. Krökningen motverkas av de icke smältberörda delarna och kompressionspåkänningarna i den värmda delen blir avsevärt större än dragpåkänningarna i de angränsande icke värmda delarna. Därför är kylmantelns yttrevägg på löpärnan i bild B utförd som en serie expansionsbälgar. Även med denna modifikation uppstår en spänningsfördelning enligt den vänstra delen av bild C om smältrännan utförs enligt den nuvarande konstruktionen. Man kan emellertid omfördela spänningarna genom en annan materialdisponering, t ex enligt den högra delen av bild C. Flänsen upptill har ju ingen funktion i smältbortförande syfte, men den ändrar materialspänningarnas momentverkan för tvärsnittet så att de värmda delarna blir mindre komprimerade.
